## 【表示例】 関係者以外立入禁止の表示

目的や理由を明示することで  
無防備な立入の防止を図る

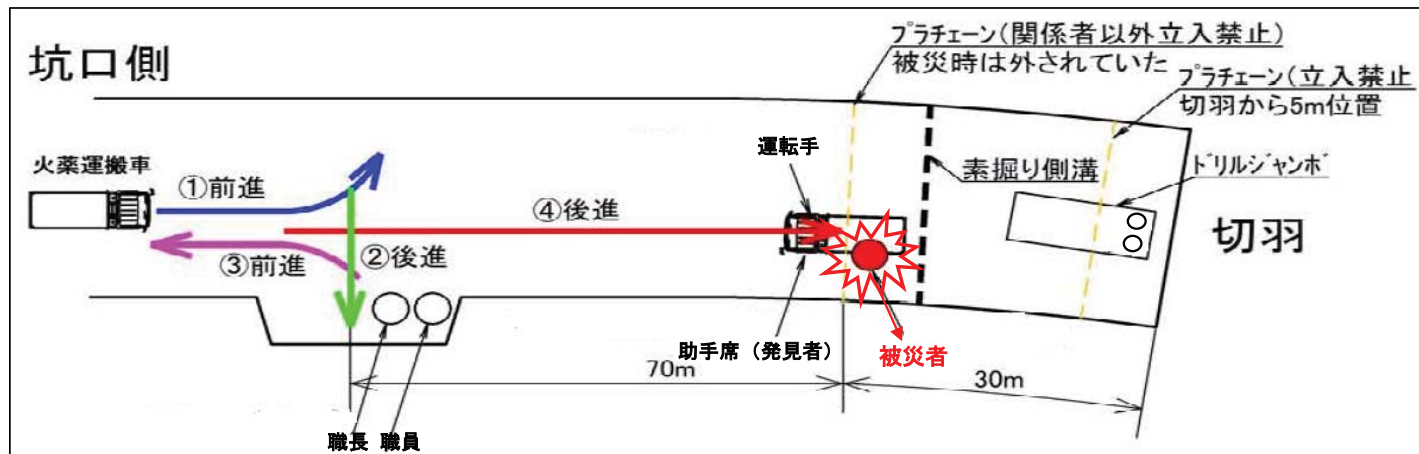
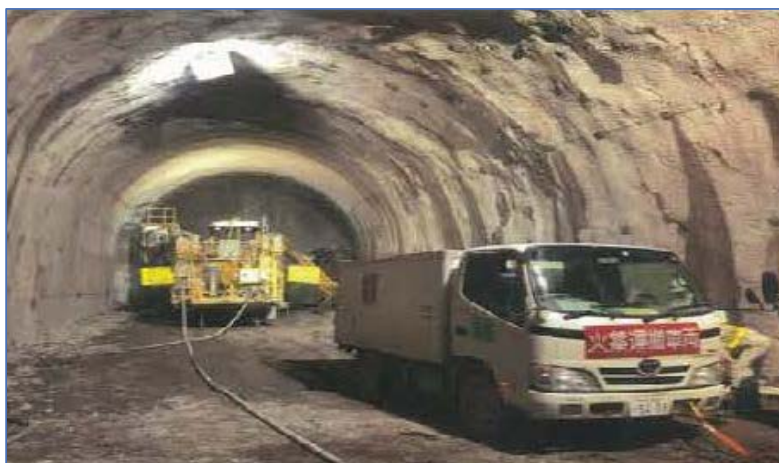
被災者(切羽監視員)は、トンネル坑内においてドリルジャンボによる削孔作業を監視する為、切羽方向を向いていたところ、後進してきた火薬運搬車に背面から轢かれた。

死亡(骨盤骨折による出血性ショック)

- ①火薬運搬車は70mほど後進していたにもかかわらず誘導者を配置できていなかった。【後方確認が明確にできていなかった】
- ②関係者以外立入禁止区画(プラチェーン)が外されていたため運転手は人払いが完了していると思い込み、一旦停止せずそのまま後進した。

- ①誘導員が不在で誘導指示がない場合、重機車両を動かしてはならないルールを定めた。
- ②坑内の安全通路は、トンネル断面・延長に関わらず坑口から切羽手前30~50mまで連続して設置するルールを定めた。

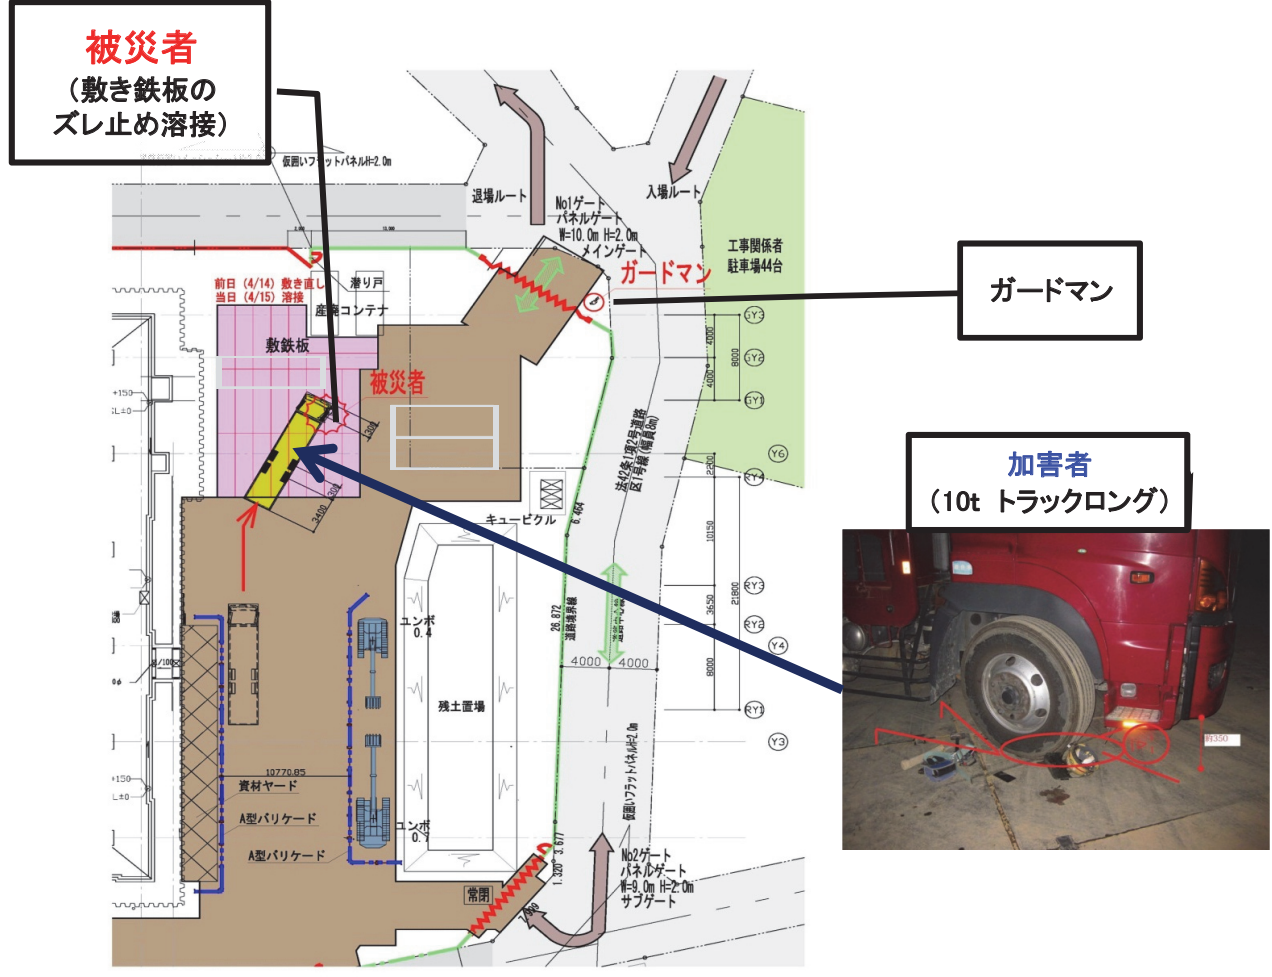
被災者が、敷鉄板のズレ止め溶接作業を1人で行ってたところ、鉄筋材の荷降し完了後場外へ退場しようとした10tトラックの右前輪に背後から轢かれて被災した。

- ① 搬出入車両の通行時間帯に敷鉄板溶接作業を単独で実施させた。
- ② 10tトラック運転手が前方の被災者に気づかずに車両を前進させた。

- ① 原則として、車両運行時間帯を避ける。
- ② やむを得ず車両運行時間帯に作業する場合は、作業員廻りの作業区画措置を明確にし、誘導員を配置し接触防止を図る。

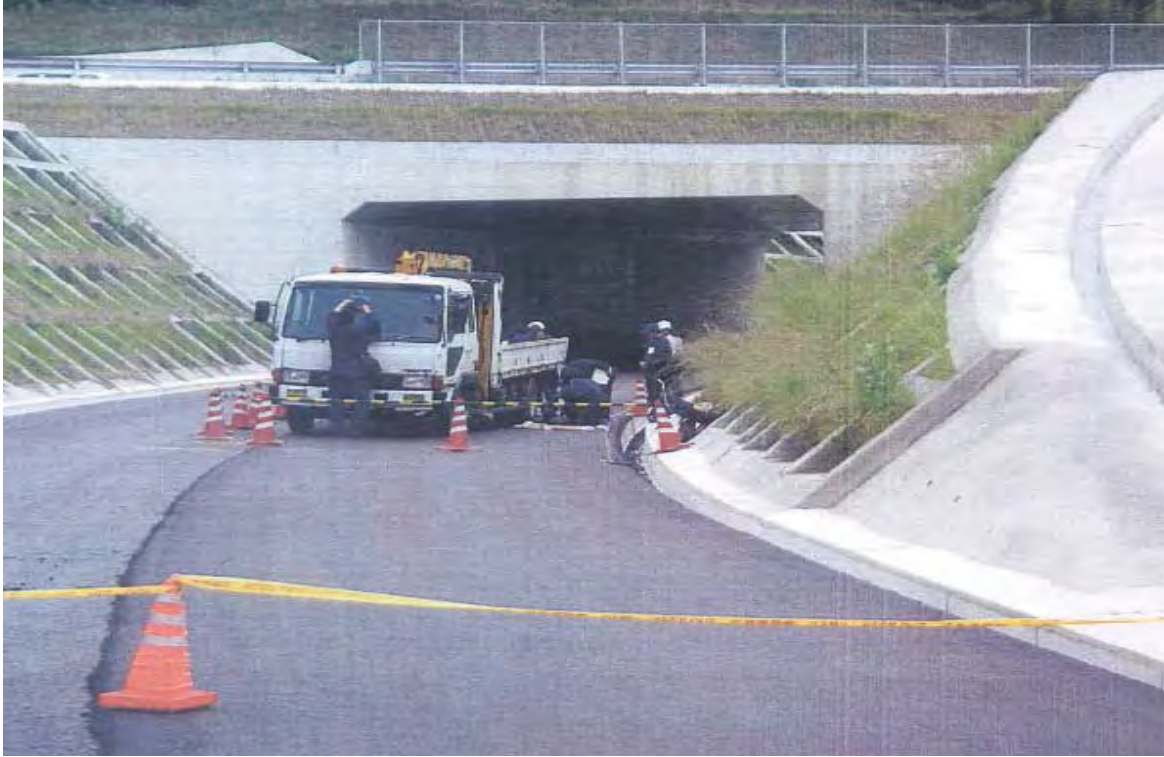
延長 310m (幅員 4m) の片側の舗装作業を終了、昼休みの後、被災者は同僚と 2 人で次工程の路肩型枠撤去のため作業場所に歩いて向かっていたところ、後方からバック走行してきた型枠撤去材積込用の 4 t ユニック車に轢かれた。

- ① 施設の不備
  - ・ 車輛走行路と歩行帯の区分の未指定
- ② 作業指示が不十分
  - ・ 車輛走行路上での人との接触防止措置の周知の不徹底
- ③ 不安全行動
  - ・ 運転者のバック走行時の後方確認不良

- ① 場内の車輛走行路と歩行帯を明示して周知する
- ② 工事用車輛運行ルールを明確にして周知する
  - ・ 徐行による前進走行を原則とする
  - ・ バック走行は速度 5Km/h 以下とする
  - ・ 必要に応じ誘導員を配置する
- ③ 運転者はバック走行時、バック警告装置を使用する。

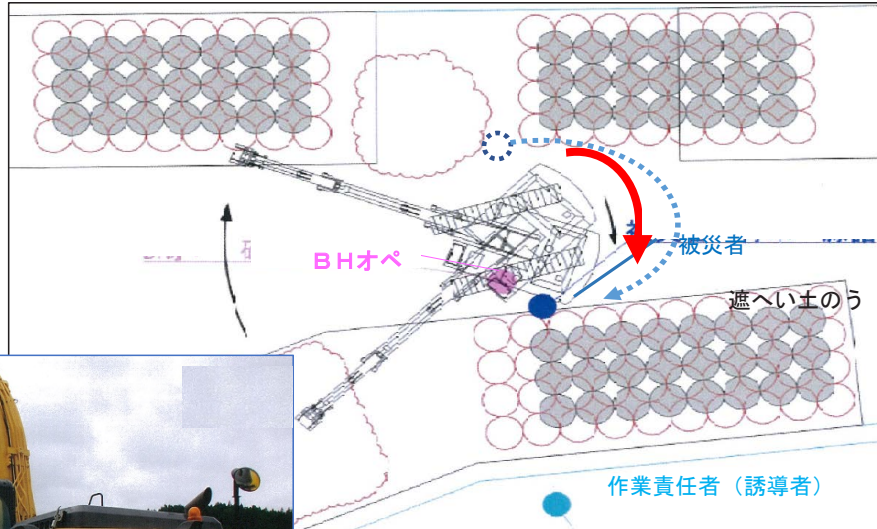
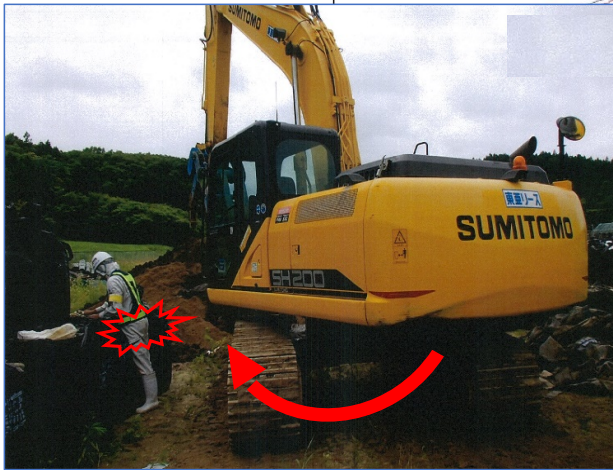
被災者と作業責任者(誘導者)2名は、つかみ機を装着した0.7m<sup>3</sup>バックホウにてフレコンの中の土砂を取り出す作業の手元作業を行っていた。被災者が何らかの理由でバックホウ後方へ移動した際にバックホウが右旋回し、バックホウ左後部とフレコン(遮へい土のう)との間に挟まれ被災した。

【被災状況】 死亡(大動脈破裂、腹部外傷)

- ①被災者は建設業の経験が少ないため、作業及び安全に対する意識が低かった。
- ②結果的に誘導者は被災者に対する接触防止のための誘導指示ができなかった。

- ①新規入場時、作業所長の面接を実施し、作業員の安全理解度を確認する。
- ②人と重機との分離を大原則とし、五者無線機の使用、無線式重機接近監視装置を設置した。

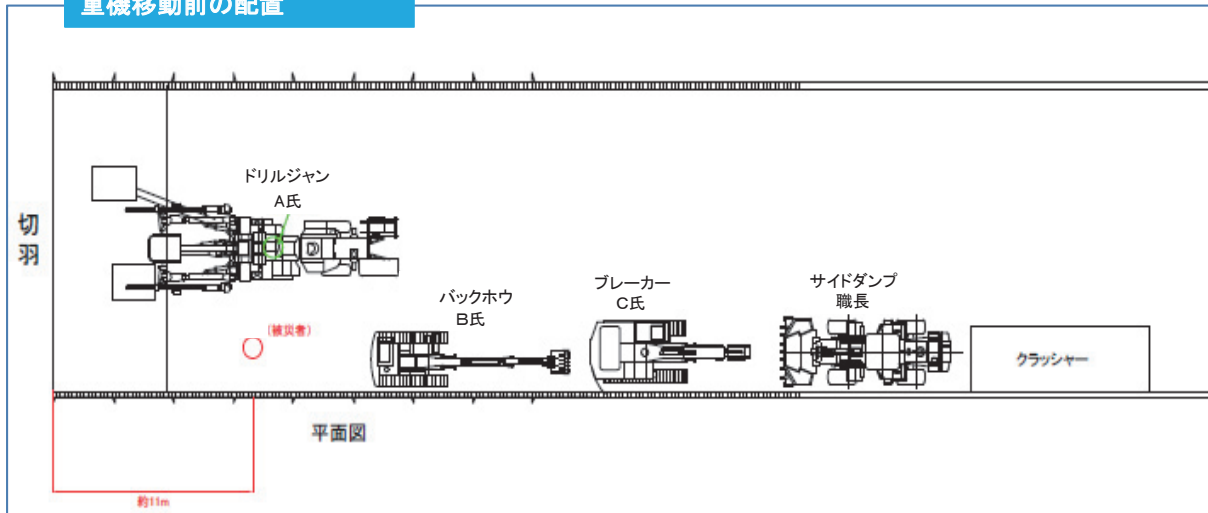
重機移動前の配置

被災者(切羽監視員)は、切羽で装薬作業完了後、発破のための退避中(重機・人員の退避)に、被災者本人が予想していない重機の後進走行により全身をひかれた。何故被災者が被災場所にいたかは不明。(切羽付近)

- ① 装薬完了後、被災者の切羽立入を防止できなかった。切羽立入を誰も気づかなかった。
- ② オペレーターは進行方向(バック走行)にはいないと思って、きちんと確認せずにバックホウを動かした。
- ③ 被災者は人(自分)が居る時に、重機は動かないと思い込んでいた。

- ① 発破退避場所に他の作業員全てが退避していることを点呼等の確実な方法で確認する。
- ② バックホウの後進の際には、誘導員を配置して重機まわりに人がいないことを確認する。
- ③ ICタグを利用した無線式重機接近警報システムを、バックホウと作業員全員に装置する。

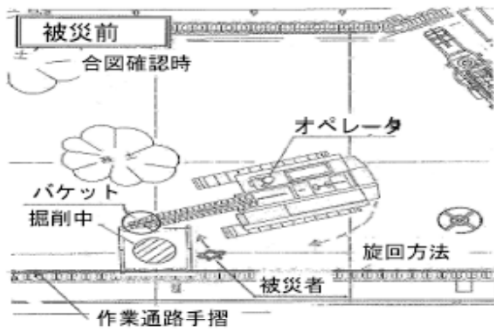
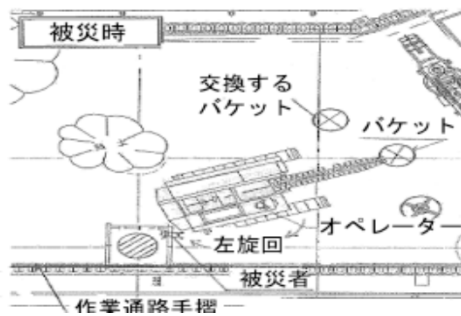
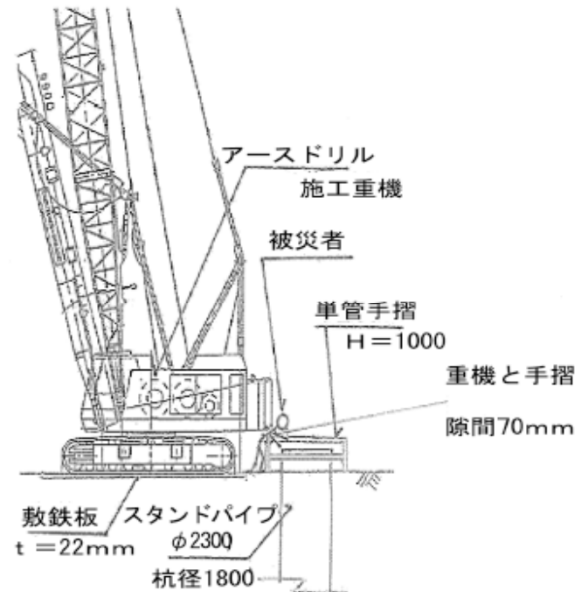
アースドリル杭 (φ1800、杭深さ施工GL-35m) 工事において、GL-30mまで掘削完了しドリリングバケットから砂礫層掘削用バケットに交換作業を開始した。オペレーターが回転する旨を被災者に伝えた後に回転を始めたところ、杭孔墜落防止用手摺 (H=1000) と杭打ち機カウンタウェイトとの間に挟まれた。

- ①担当社員より「当日の立入禁止区画範囲」を図面にて指示していたが、災害発生時は立入禁止区画が計画と違っていた。
- ②作業指揮者＝合図者＝誘導員＝被災者であったが、災害発生時には、被災者は一人の作業員として作業しており合図者および誘導員は実態として不在であった。

- ①接触・はさまれ防止用の立入禁止措置は、勝手に移動できないものとする。
- ②合図者および誘導員は、作業員との兼務はしないこと。

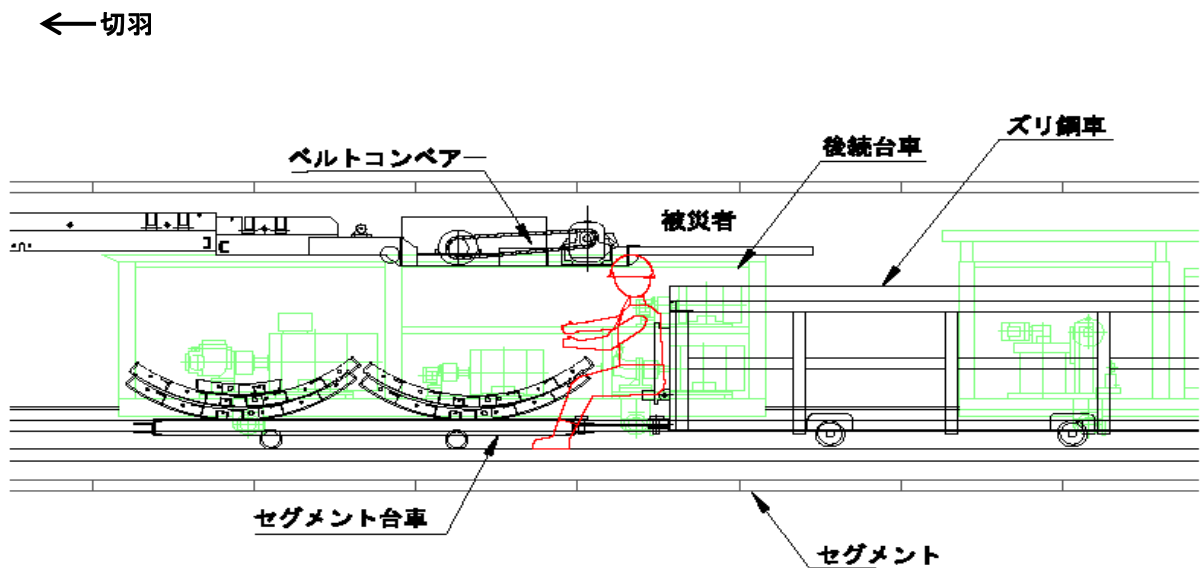
セグメントの切羽への運搬時、被災者がセグメント台車とズリ鋼車の連結ピンを外し、ズリ鋼車に座りセグメントに足を掛けた状態でズリ鋼車とセグメント台車は切羽方向に移動していた。ベルトコンベアー前で一旦停止させ、被災者がベルトコンベアー用のブラケットを拾い上げ、後方のバッテリーロコ運転手に発進合図を送りバッテリーロコが発進した直後、ズリ鋼車と頭上のベルトコンベアー受台に頭部を挟まれた。

- ① 不安全行動
  - ・ 不安全な場所に乗った。
- ② 夜間の管理体制が手薄
  - ・ 監視モニターで切羽のみの監視であった。

- ① 乗車禁止であるセグメント台車・ズリ鋼車に絶対作業員を乗車させない。
- ② 坑内監視モニターカメラを増設し、セグメント運搬の監視を可能とする。放送設備を設置し、直接指示を伝えられるようにする。

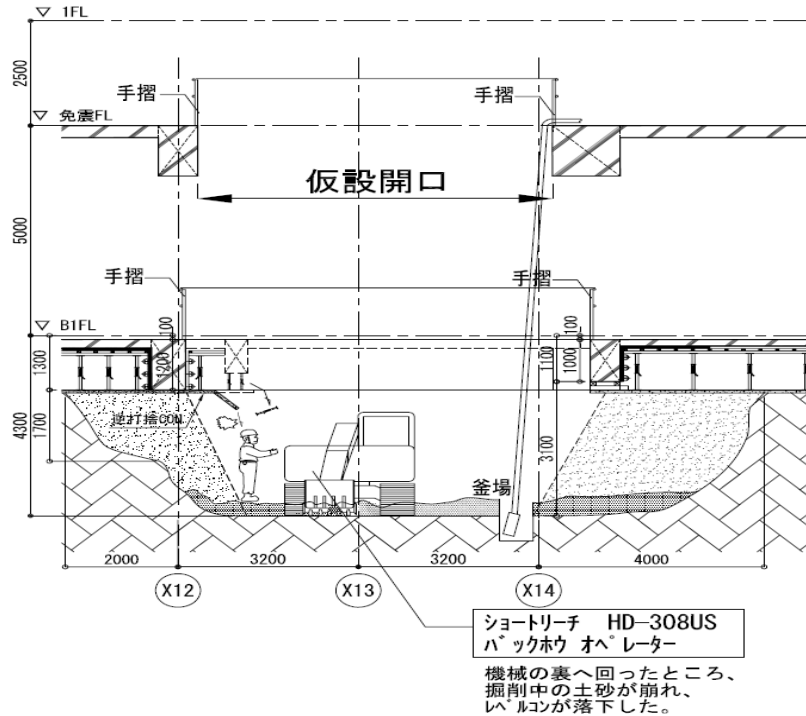
逆打工法の3次掘削工事において、当日の掘削作業を終了した後、油圧ショベルのオペレーター（被災者）が、一旦詰所に引き上げた後、明日の作業準備としてショベルのラジエータ用冷却水を補充するために再度現地に戻って作業中に、掘削面上部のB1階梁下グランドフォームの捨てコン（レベルコンクリート）の内、法面からの張り出し部分（長さ：1300mm、巾500mm、厚さ：100mm、重さ約75Kg）が落下して頭部を直撃されたものと思われる。

- ① 計画・施設の不備  
施工計画や施工要領書・作業手順書で「レベルコンクリート」の除去方法について、明確な計画、手順書を作成せず、掘削作業を行い、当日の作業を終了した。
- ② 不安全行動  
「すかし掘り状態」の下部に一人で立ち入って作業した

- ① 「レベルコンクリート」の先行除去を明確にした施工方法、作業手順書を作成する。作業終了時のレベルコンクリートの張り出し状況点検事項に加える。

- ② 「すかし掘り状態」の下部に絶対に立ち入らない様、立入禁止措置や危険場所の「見える化」を徹底する。

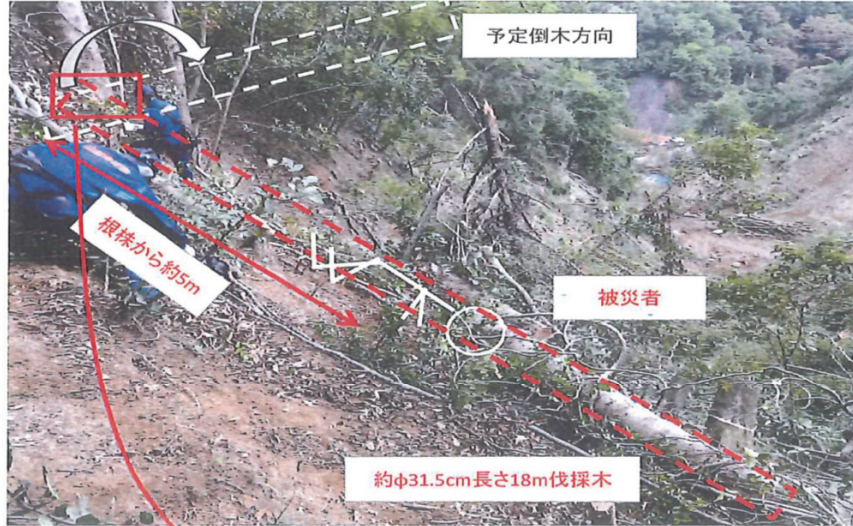
山林斜面上での伐木作業において、ツル（直径約4cm）が全体に巻き付いた直径約31.5cm、長さ約18mの木を切り倒したところ、倒れてきた木の下敷きとなった。

- ① 伐木作業は、伐採業者及び伐採工個人の経験や判断に委ねている部分が多く、社員は業者に任せきりであった。  
・伐木方法（受け口の形状や大きさ等）などが適正でなかったかもしれない。
- ② 対象木周辺の障害物（ツル、枝等）の整理除去が不十分で木の倒れる方向が予定外であった。
- ③ 十分な退避場所が確保できなかった。

- ① 職長等と社員が事前調査を行い、伐木作業をそのまま行うことが危険と思われる木（危険木）を選定し、施工方法を検討する。
- ② 障害物（ツル、枝等）の整理除去を十分に行い、伐木作業時は伐木から目を離さない。
- ③ 危険木の倒木作業は、退避場所や作業足場を作業前に確保する。

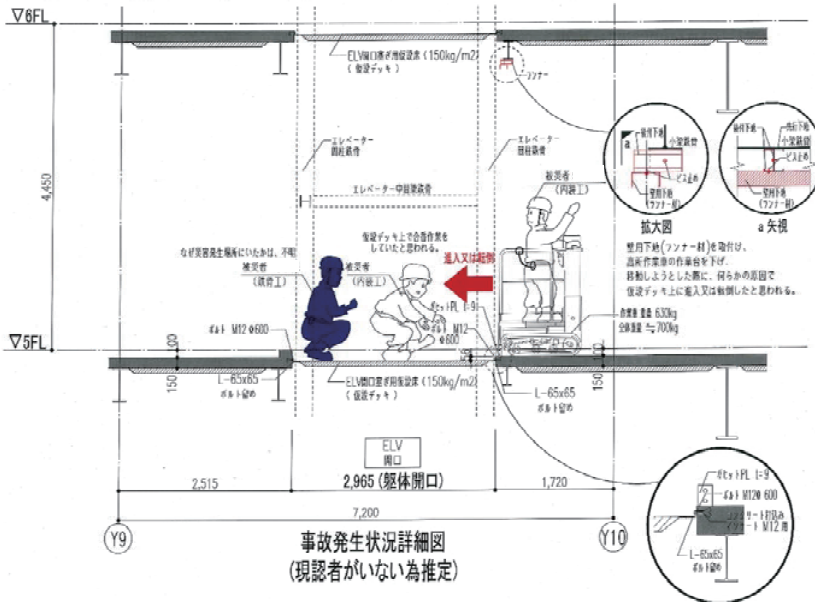
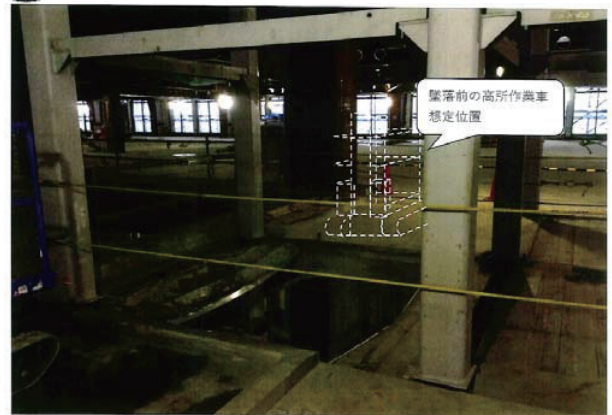
被災者3名(高所作業車上:1名、デッキ上:2名)は、エレベーターシャフト内を高所作業車と共に墜落した。(地上5階から地下3階まで、約36m)5階のエレベーターシャフトの際にて作業後、何らかの理由で高所作業車が、シャフト開口を水平養生していたデッキプレートに載ったため、その重量にデッキが耐え切れず破損したと思われる。

- ①エレベーターシャフトの水平養生用の仮設デッキは高所作業車が載る想定をしていなかったため、仮設デッキ上に積載荷重表示をする対策のみとしていた。
- ②(高所作業車の重量を考えると)開口に等しい仮設デッキの際で高所作業車での作業を行っていた。

- ①高所作業車が進入する恐れのある仮設デッキ周囲には進入防止柵を設置する。
- ②仮設デッキ上及び周囲で作業するにはリスクアセスメントを取り入れた作業手順書を必ず作成し、関係者に周知の上、作業を行う。

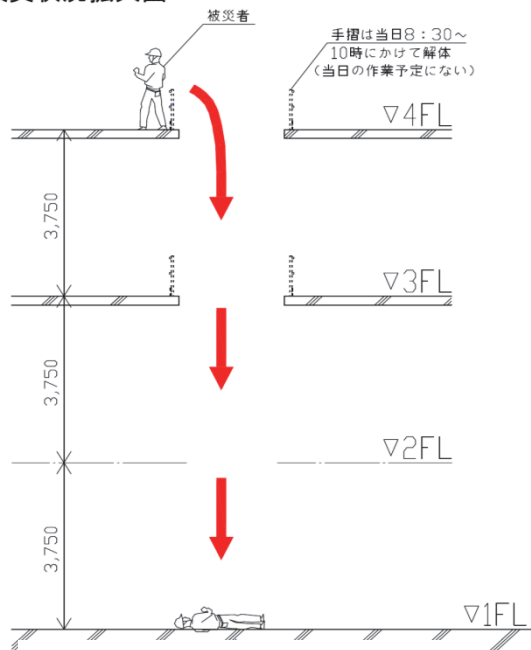
被災状況拡大図

4階床開口部(内装解体材投入用ダメ穴)から1階まで墜落(11.25m)したと思われる。

当該開口部周囲の手摺は、職長(2次業者)の勝手な判断に基づく作業変更指示によって、事故当日の午前10時までに解体されており、被災者の墜落時にはない状態だった。手摺の解体作業は、当日の作業予定にはなかった。

- ① 作業変更時のルールが守られていなかった。(無断で手摺を取り外した。)
- ② 床開口部周囲に手摺等、墜落防止設備がなかった。

- ① 当日の予定にない作業(作業変更)を行う前に元請に連絡することを徹底指導する。
- ② 開口部の墜落防止設備を取外したまま放置することは厳禁とする。

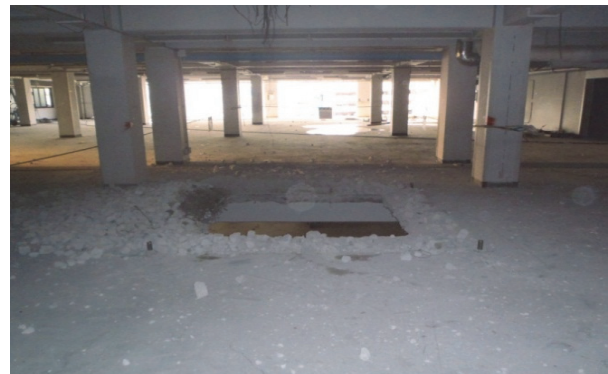
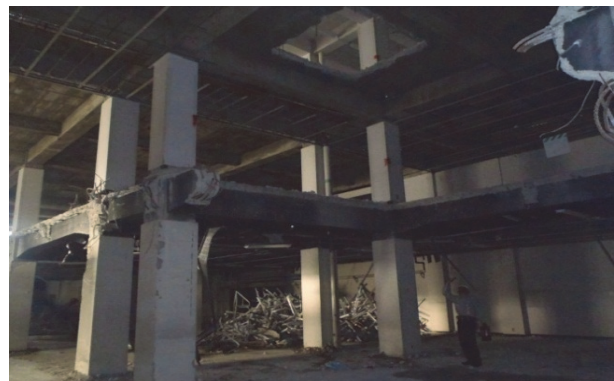
この作業は、当日の作業予定にない

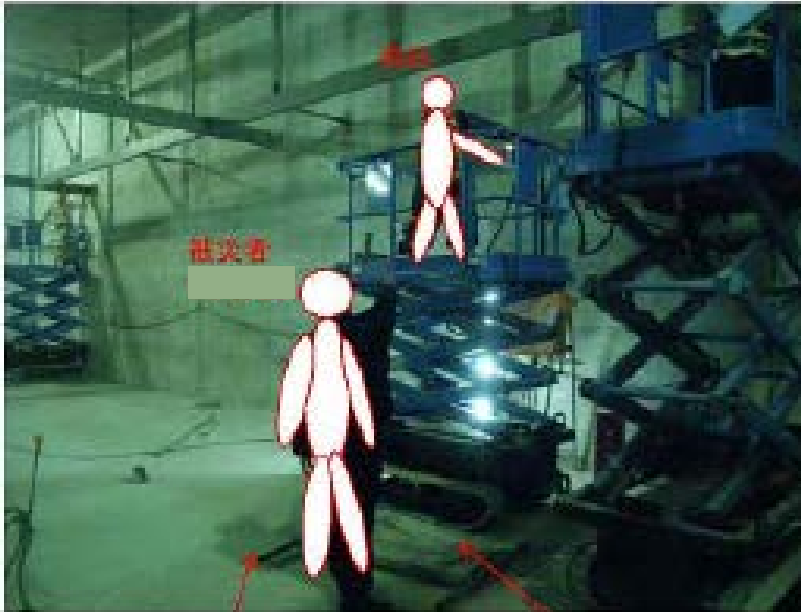
被災者が高所作業車オペレーターに工具を借りるために近づいた。

反対側の単管の張出が障害になったため、養生蓋をずらした。

- ① 作業員が無断で開口部養生蓋を取り外した。
- ② 開口部養生蓋を取り外したにも関わらず立入禁止等、必要な措置を怠った。  
(安衛法第26条、第32条)
- ③ 作業場所の照度が16.5ルクスであり、作業の区分に応じた法に定める照度を設けていなかった。

- ① 開口部養生蓋を容易に取り外せない構造のものとする。
- ② 開口部養生蓋の取り外し時は、事前に作業所長へ報告するルールを関係者に周知徹底する。
- ③ 照明設備を増設配備し、作業面の照度を70ルクス以上確保する。

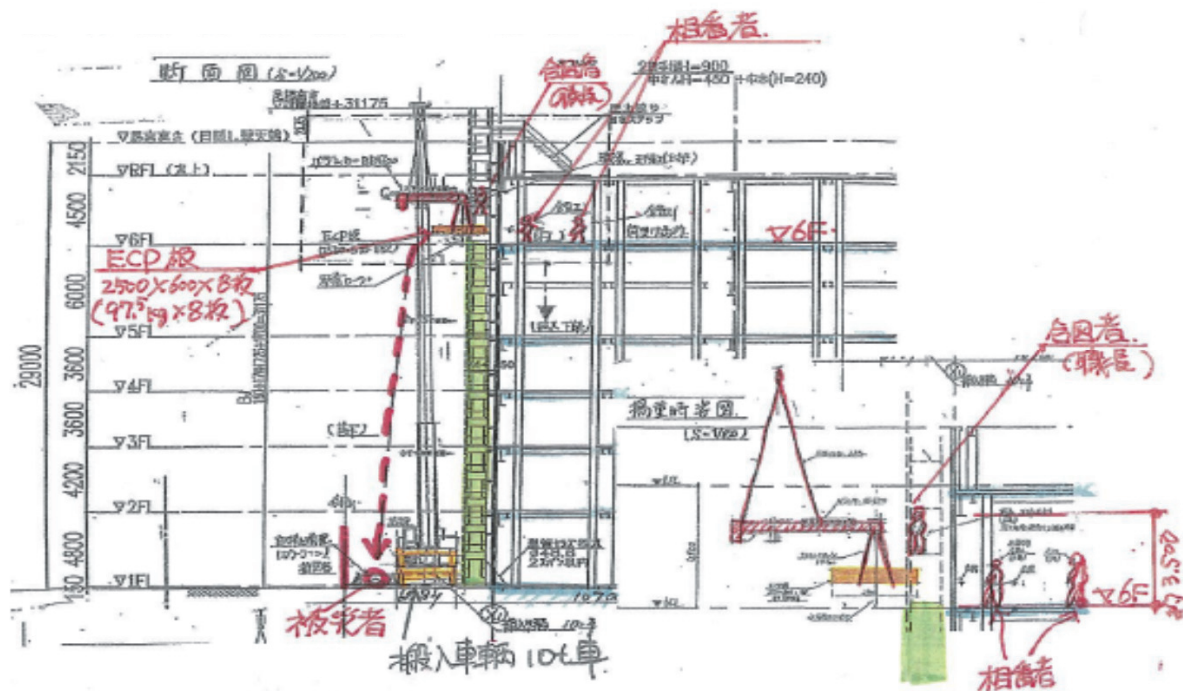
被災者は、トラック荷台上でECP板8枚1束を6階に搬入するためバルンサーを使い玉掛し、35tクレーンで吊上げを開始した。その後、被災者が荷台を降りた後、ECP板が高さ約23mまで吊上がったところで落下し、下部にいた被災者に激突した。直ちに病院に搬送されたが死亡した。

- ① 計画と現場の不一致（玉掛け方法）  
 計画：ベルトスリング2点フォーク吊り（目通し2本吊り）  
 補助ベルトの使用  
 実際：ベルトスリング半掛け4本吊り（大回し）  
 補助ベルトなし  
 実際に施工する2次業者には、計画内容が伝わっていなかった。
- ② 被災者（玉掛者）は、吊り荷の下から退避しなかった。
- ③ 新規取引業者の安全管理レベルが低かった。  
 玉掛無資格者に玉掛作業をやらせていた。

- ①-1 作業所は、重点危険作業・危険作業の管理フローに則り、作業開始前の周知会で関係者全員に共通認識を持たせて施工を開始する。
- ①-2 支店や作業所長は、計画審査時に過去の災害事例や通達・社内ルールを確認し、指導する。
- ② 玉掛者といえども、地切り後、巻き上げが始まったら、吊り荷の下（立入禁止区域）から退避する。
- ③ 作業所長は、新規取引業者の力量を見極め、指導する。有資格者作業では、資格が確認できるまで無資格者として扱う。

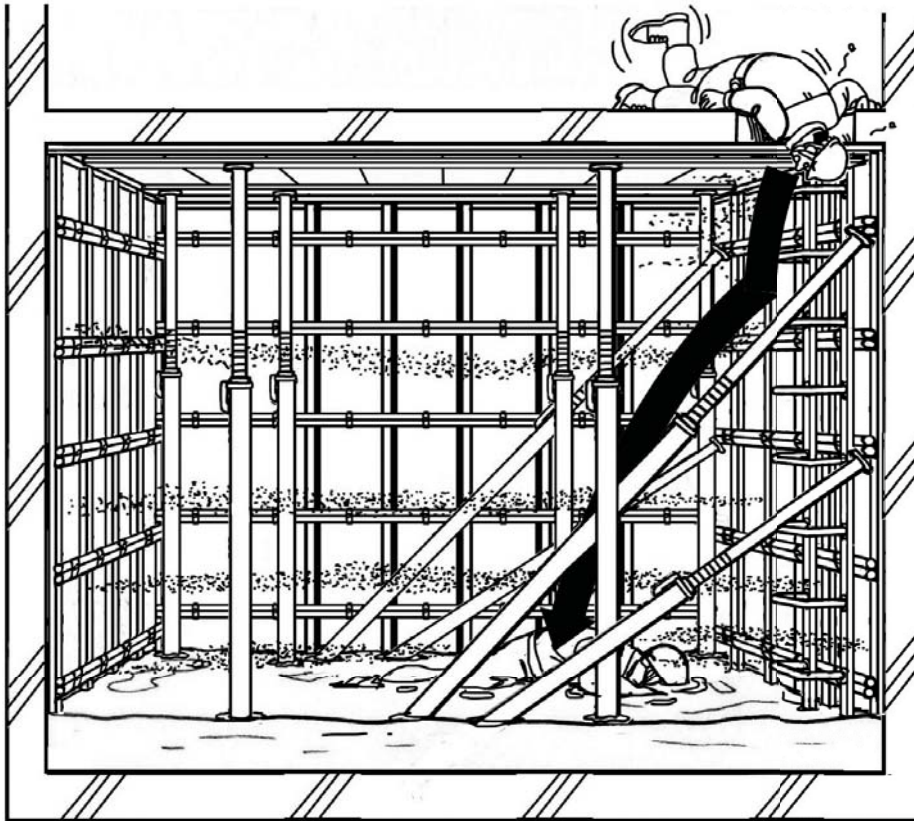
朝礼終了後、「マンホールの蓋を外し、ピットスラブ型枠ベニヤに上部より穴を開ける作業指示」に従い作業責任者と2人で穴を開けた(約450×170)後、作業責任者が道具を取りに行き戻ってきたところ、ピット内に倒れていた。

※<参考図>実際の被災状況図とは異なります (実際はもっと小さいピットで死亡災害が発生しました)

- ①ピットスラブの型枠ベニヤに穴を開ける作業のみの予定が被災者はピット内に入ってしまった。酸素欠乏の知識が不足していたと思われる。
- ②作業責任者の作業指示が不明瞭であった。

- ①すべての作業員は「命を守る基本的なルール」等の基本教育を必須とする。「送り出し教育」の徹底。
- ②「作業変更のルール」を繰り返し教育する。社員・作業責任者は、特定災害に関わる作業指示は特に明確に行う。

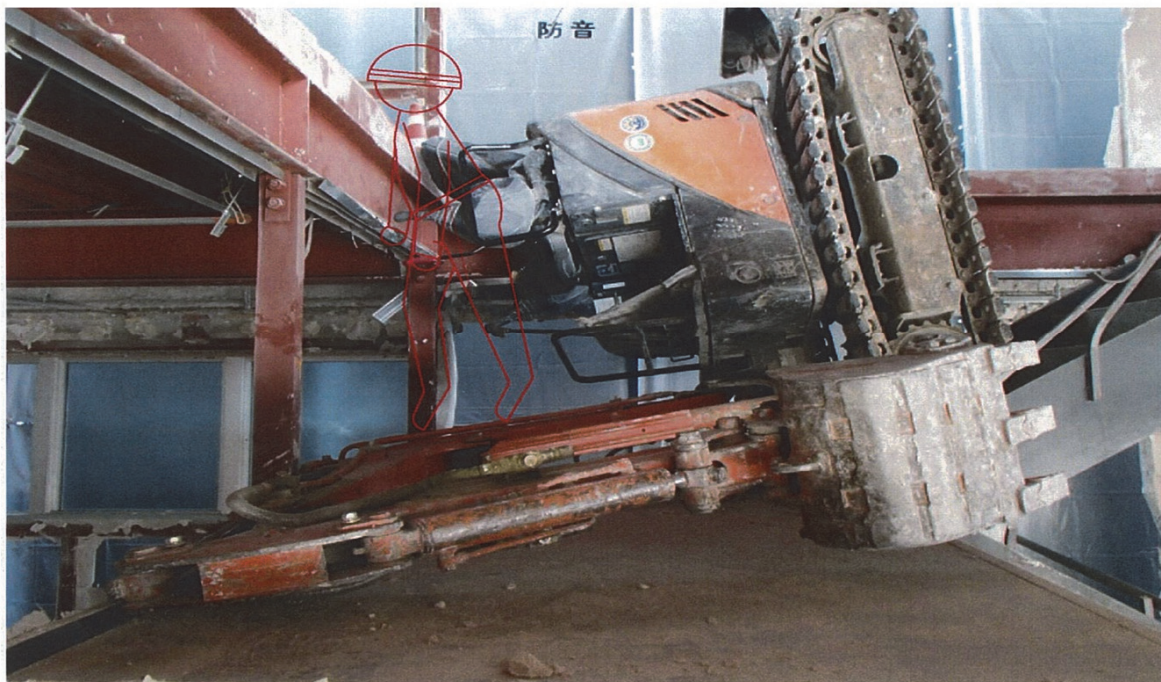
被災者は、4階で解体材をミニバックホー(0.04m<sup>3</sup>)にて集積後、3階での作業の為、ミニバックホーを運転して4階から3階へ階段を走行している際、ミニバックホーが前のめりにずれ落ち、被災者は4階床鉄骨と座席背もたれに挟まれ死亡した。

- ① ミニバックホーの階段を使用しての上下階移動について、危険の意識がなかった。(傾斜角約32度)
- ② 施工計画書、油圧ショベル作業計画書において、重機の移動方法が計画されていなかった。
- ③ 誘導者が配置されていなかった。(安衛則157条2項)

- ① 人を搭載したバックホー等の重機が階段を使用して上下移動することを禁止する。
- ② 解体工事施工計画書には、使用する重機の機械を全て明記し、作業内容を確認する。
- ③ 監視人・誘導員等の配置を定められている作業では、配置の上、専念させる。他の業務と兼任させない。

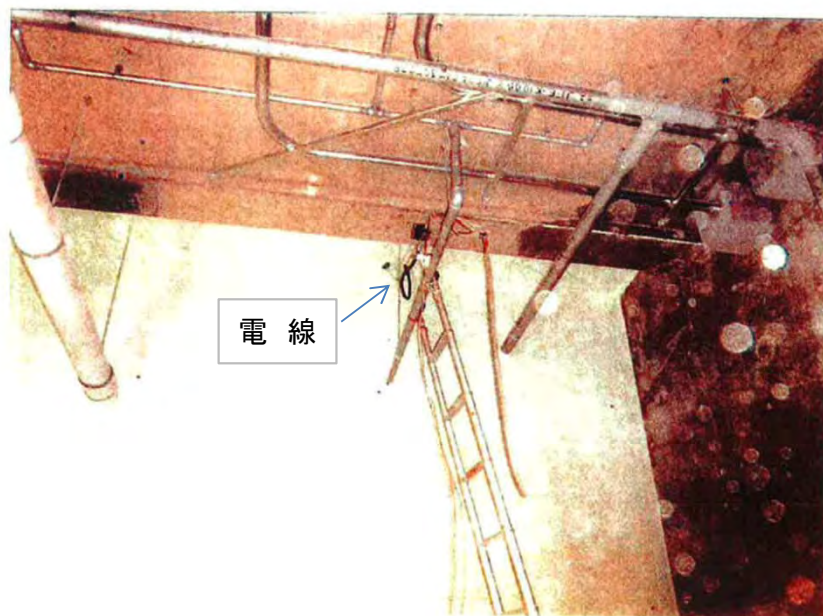
本設電工が非常用照明(100V)の取付作業中、何らかの理由により活線作業を行い、感電した。

- ① 作業開始前に関係作業員に「通電状態での作業禁止」を周知させていなかった。
- ② 作業前に回路を遮断し、分電盤を施錠し、若しくは、「通電禁止」を表示する。又は、監視人を配置する等がなされていなかった。(安衛則 339条)

- ① 電気回路を遮断し、通電状態での作業は絶対に行わない。
- ② 回路が遮断されたかを検電器を使用して確実に確認する。
