## 【表示例】 関係者以外立入禁止の表示

目的や理由を明示することで  
無防備な立入の防止を図る

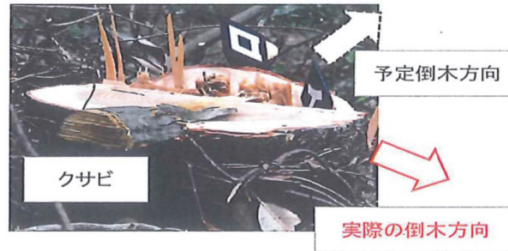
- ① 伐木作業は、伐採業者及び伐採工個人の経験や判断に委ねている部分が多く、社員は業者に任せきりであった。  
・伐木方法（受け口の形状や大きさ等）などが適正でなかったかもしれない。
- ② 対象木周辺の障害物（ツル、枝等）の整理除去が不十分で木の倒れる方向が予定外であった。
- ③ 十分な退避場所が確保できなかった。
